사망사고 발생경보
제 호

가용접된 러그가 파단되며 전도된 중량물에 깔려 사망

형강을 인양하여 운반하던 중 클램프가 이탈되어 기동자재가 재해자에게 낙하

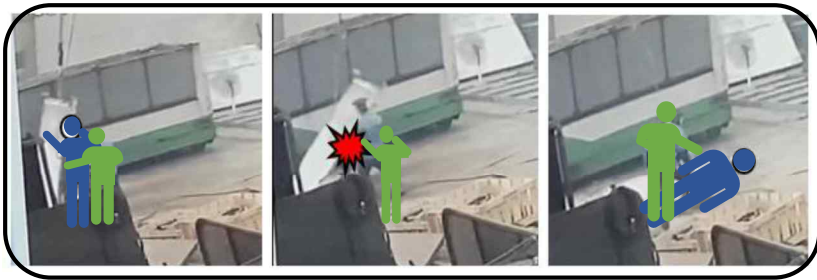
▲ 재해상황

'22.9.13.(화) 경 화성시 소재 사업장에서 암롤박스 뒷문 약 보수작업을 위해 천장크레인을 이용 뒷문에 가용접된 인양용 *러그에 체인을 걸어 운반하던 중 가용접부위가 파단, 전도되는 뒷문에 깔려 사망한 재해임

- ◆ 취급하는 중량물의 형상 및 중량에 적합한 줄걸이 방법으로 작업 수행
- ◆ 인양물이 불안정하거나 부재가 기울어질 경우 지상에 내려 줄걸이 방법 조정
- ◆ 중량물을 취급하는 경우 낙하 협착 등의 위험을 예방할 수 있는 안전대책을 사전에 수립하고 계획서에 따라 작업 수행

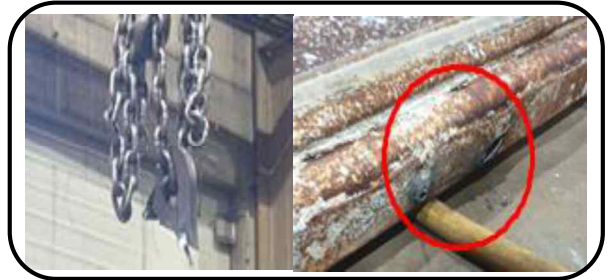
▲ 파단된 용접부위

- ◆ 용접길이 부족에 의해 러그가 탈락·낙하하는 위험이 없도록 러그 소재 중량물 하중에 따른 용접길이 적용
- ◆ 러그의 부착위치는 중량물의 처짐 방지를 위해 수직·수평보의 교차점으로 하고 접촉부위가 완전히 용입되도록 용접 실시

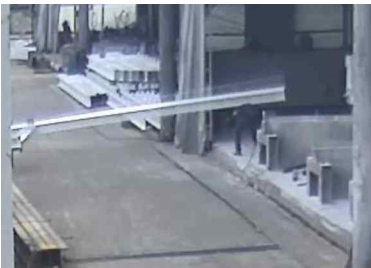
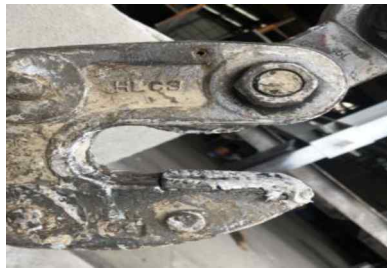
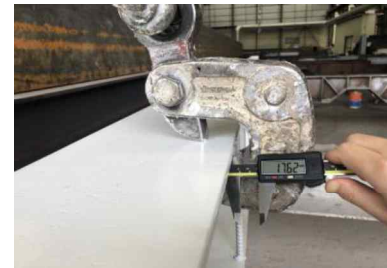
'22.8.18.(목) 경 용인시 소재 사업장에서 H형강을 크레인으로 인양하던 과정에서 무게중심을 벗어난 채로 운반되던 형강의 일부가 바닥에 부딪히며 발생한 충격으로 클램프가 이탈되어 이동되던 H형강이 재해자에게 낙하하여 사망한 재해임

- ◆ 폐기기준이 초과된 부적합한 클램프 사용하여 중량물 인양
- ◆ 외줄걸이를 통해 중량물은 인양 불안정한 상태의 중량물 하부에 재해자가 위치함
- ◆ 관리감독자 유해·위험 방지 업무 미 수행
- ◆ 중량물 취급 작업계획서 미 작성

- ◆ 입구 벌어짐이 초과하거나 패드·캠의 이가 마모되는 등 폐기기준이 초과된 클램프 사용 금지
- ◆ 적정크기 클램프 사용
- ◆ 줄걸이 작업 시 두줄걸이 등 적합한 줄걸이 방법을 이용해 편하중이 발생하지 않도록 인양
- ◆ 중량물 인양시 유도로프를 사용하는 등의 조치를 통해 중량물 하부에는 작업자가 위치하지 않도록 통제
- ◆ 관리감독자 유해·위험 방지 업무 수행 철저
- ◆ 중량물 취급 작업계획서 작성
