사망사고 발생경보
(제2022-26호)

지게차로 자재 운반을 위해 후진 중 충돌

사망사고 발생경보
(제2022-25호)

소스 배합 작업 수행 중 식품혼합기에 끼임

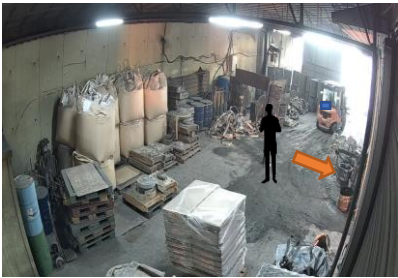
다른 방향을 응시 중인 재해자

'22.11.9.(수) 15:17경, 화성시 소재 사업장에서 지게차 운전원이 지게차 후진을 통해 자재를 운반하던 중, 다른 방향을 보던 재해자를 인지하지 못하고 후진하여 지게차와 충돌, 병원으로 이송하여 치료 중 작업자가 사망함

- ◆ 지게차 경보등 설치를 통한 지게차 후진 인지
- ◆ 지게차 후진시에는 규정속도를 준수하고, 주변을 확인한 뒤 주행
- ◆ 지게차는 운전자격을 가진 작업자만 운행
- ◆ 지게차 작업에 대한 작업지휘차 또는 유도자 배치하여 출입통제 및 작업지휘

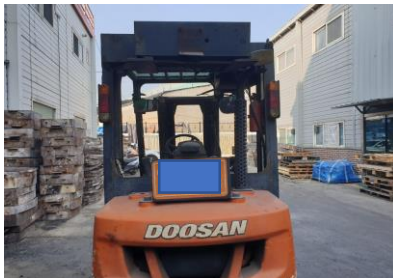
지게차 경보등 미설치

- ◆ 지게차 경보등 미설치로 인한 지게차 후진 미인지
- ◆ 지게차 후진시 주변을 살피지 않고 주행
- ◆ 무자격자의 지게차 운행
- ◆ 지게차 작업에 대한 작업지휘차 또는 유도자 미배치

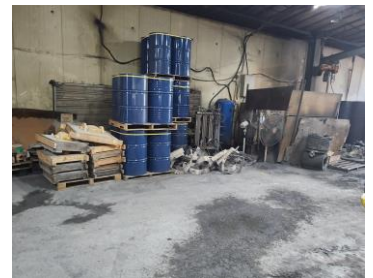
사고 현장 사진

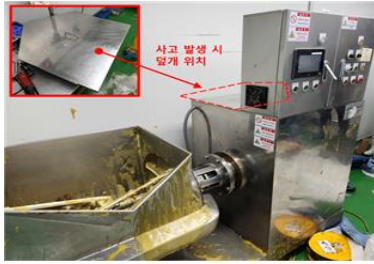
사고 발생 시 덮개 위치

- ◆ 끼임 위험이 있는 식품혼합기에 비 고정식 덮개 사용
- ◆ 덮개가 열려있는 경우 운전이 정지되는 연동회로 미설치
- ◆ 위험 구역 접근 작업 중 운전 정지 미실시

- ◆ 접촉으로 인한 끼임 우려 있는 식품혼합기에 대한 고정식 덮개 설치
- ◆ 덮개가 열려있는 경우 운정이 정지되는 연동회로 설치
- ◆ 끼임 위험이 있는 구역에 신체 일부 접근 우려가 있는 경우, 기계 운전 정지 후 작업

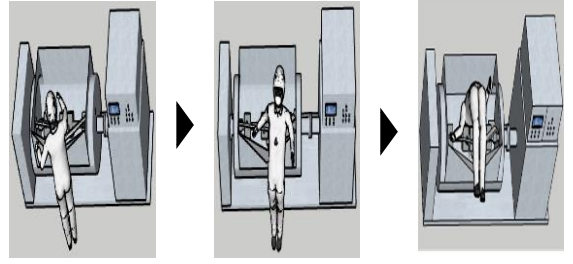
2022.10.15.(토) 경기도 평택시 소재 사업장에서 식품혼합기를 이용하여 소스 배합 작업을 수행하던 재해자가 회전하는 식품혼합기 회전축과 회전날 사이에 끼여 혼합용기 속으로 말려 들어가 사망한 사고임.

사고 발생 과정
